القاهرة التاريخية
HISTORIC CAIRO

مشروع ترميم
قصر محمد علي باشا

قصر محمد علي باشا

تدهور وإزدهار

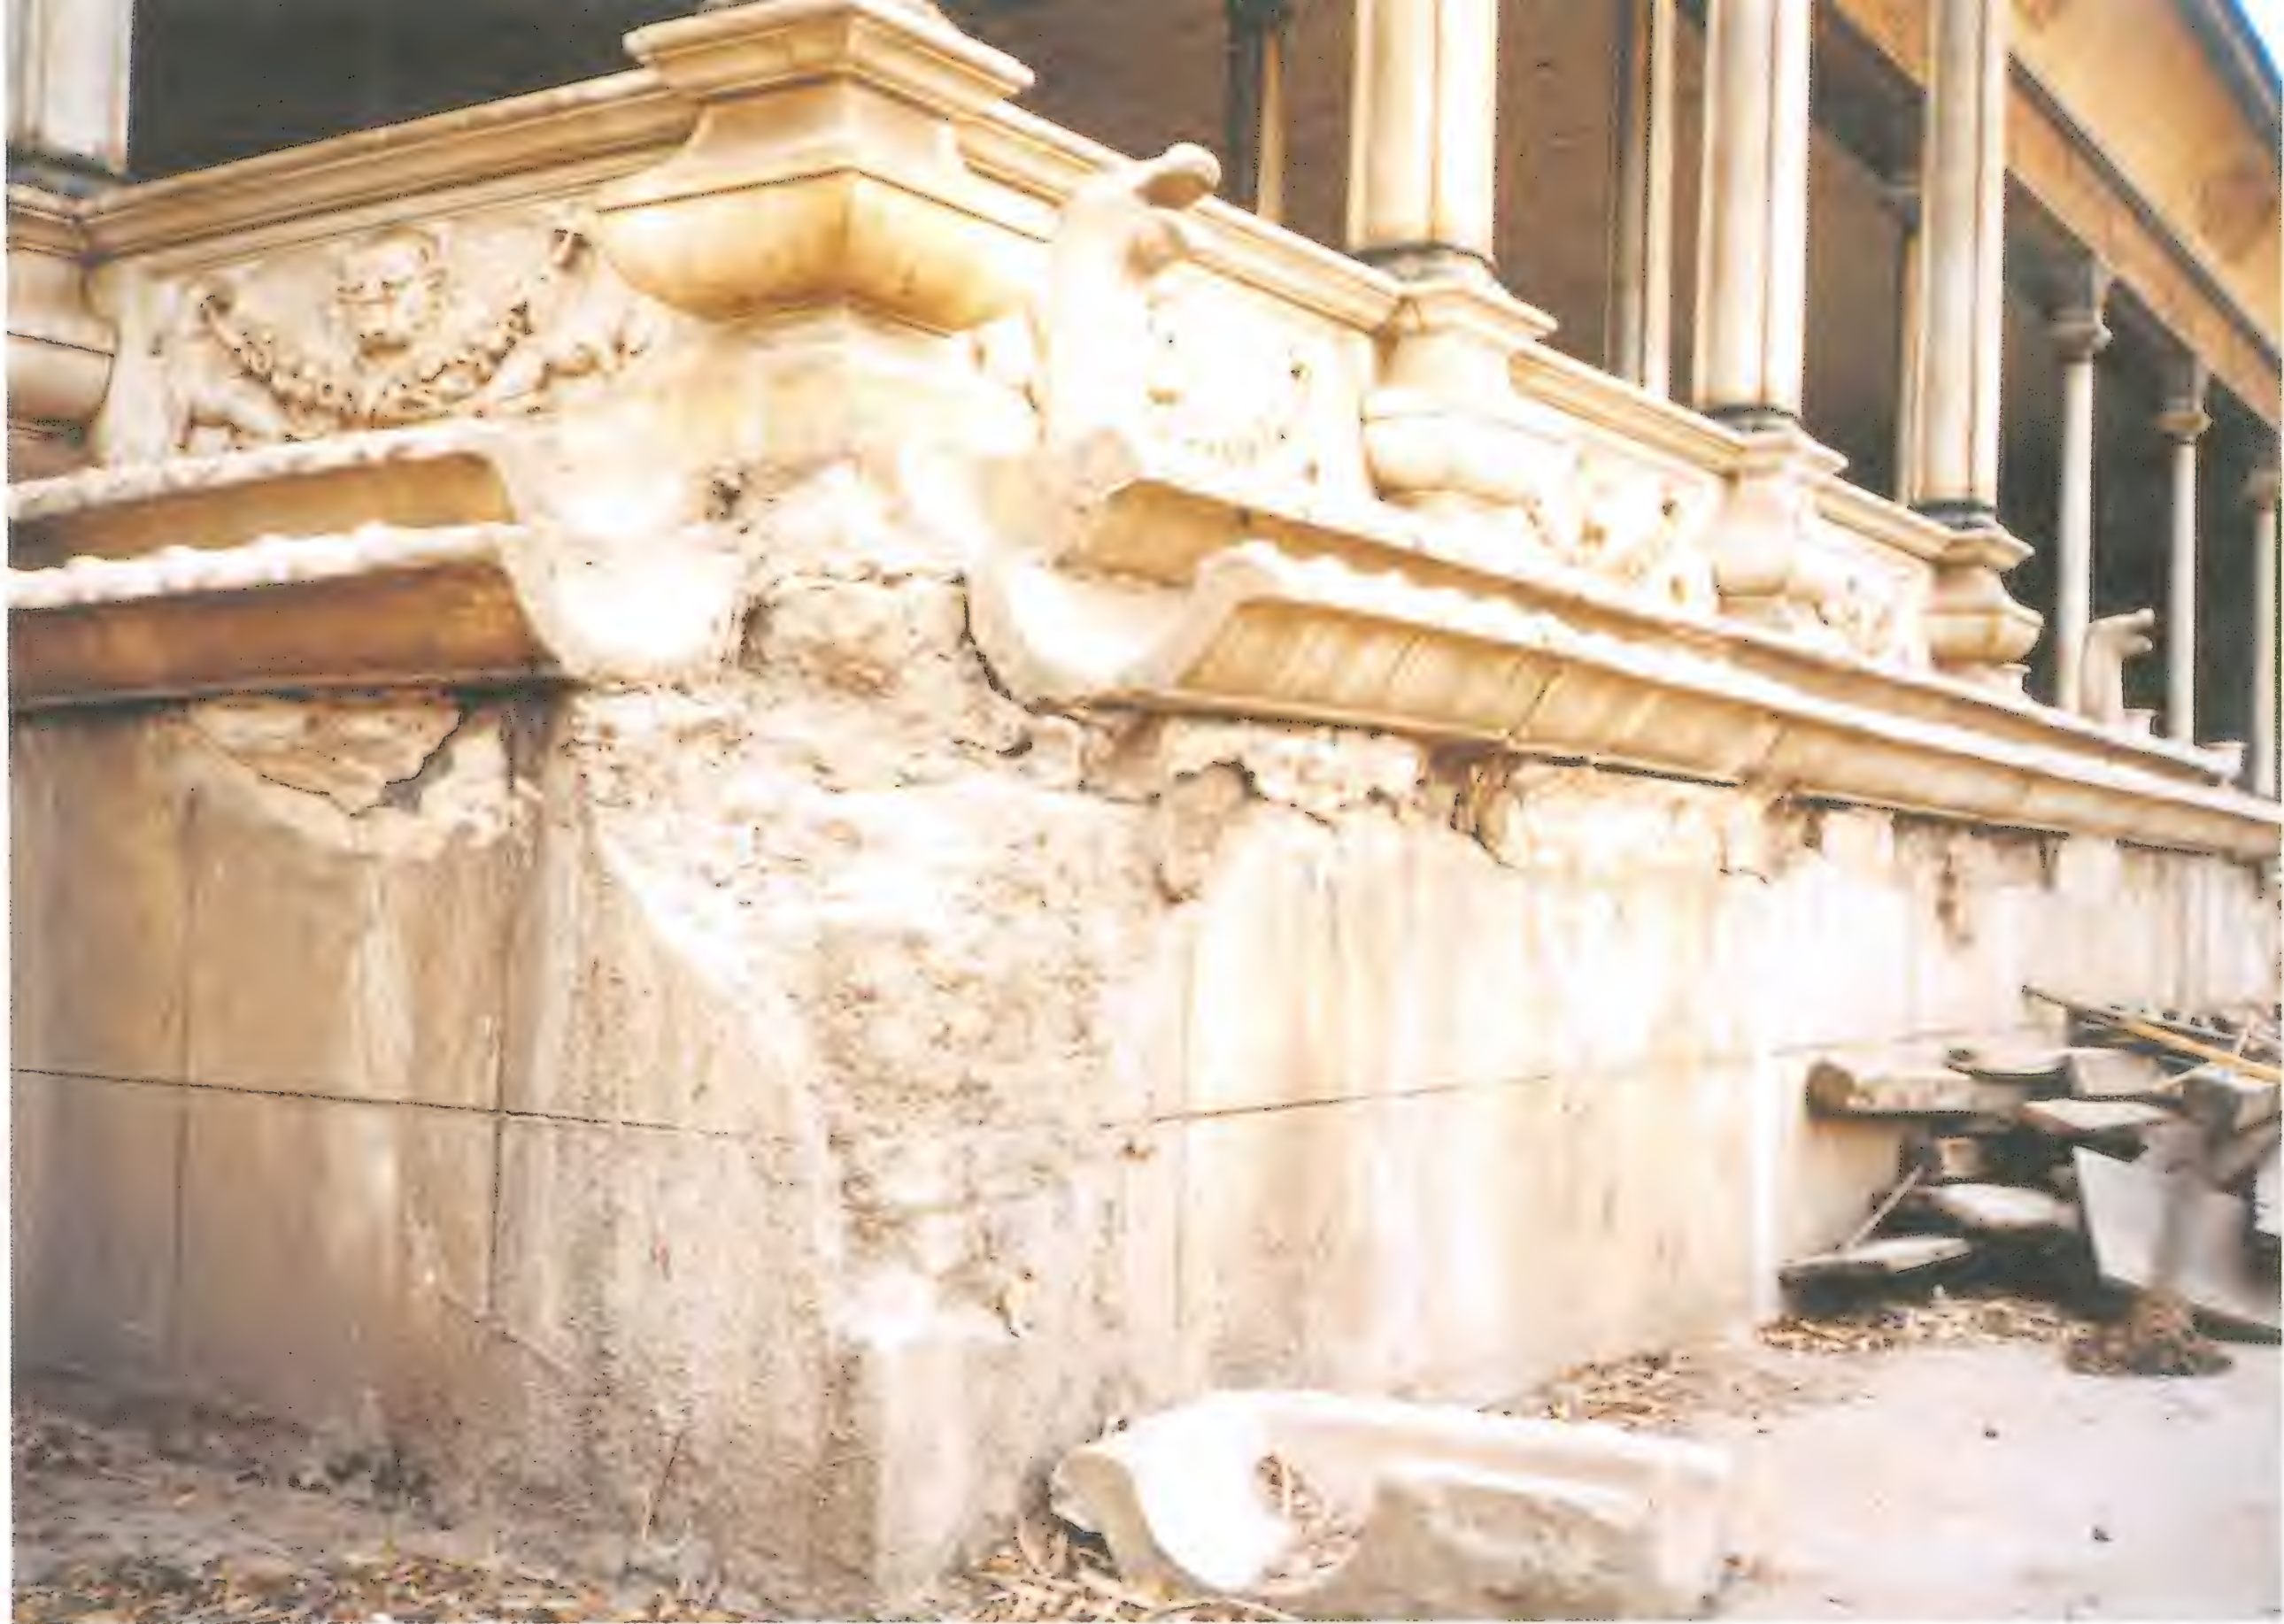
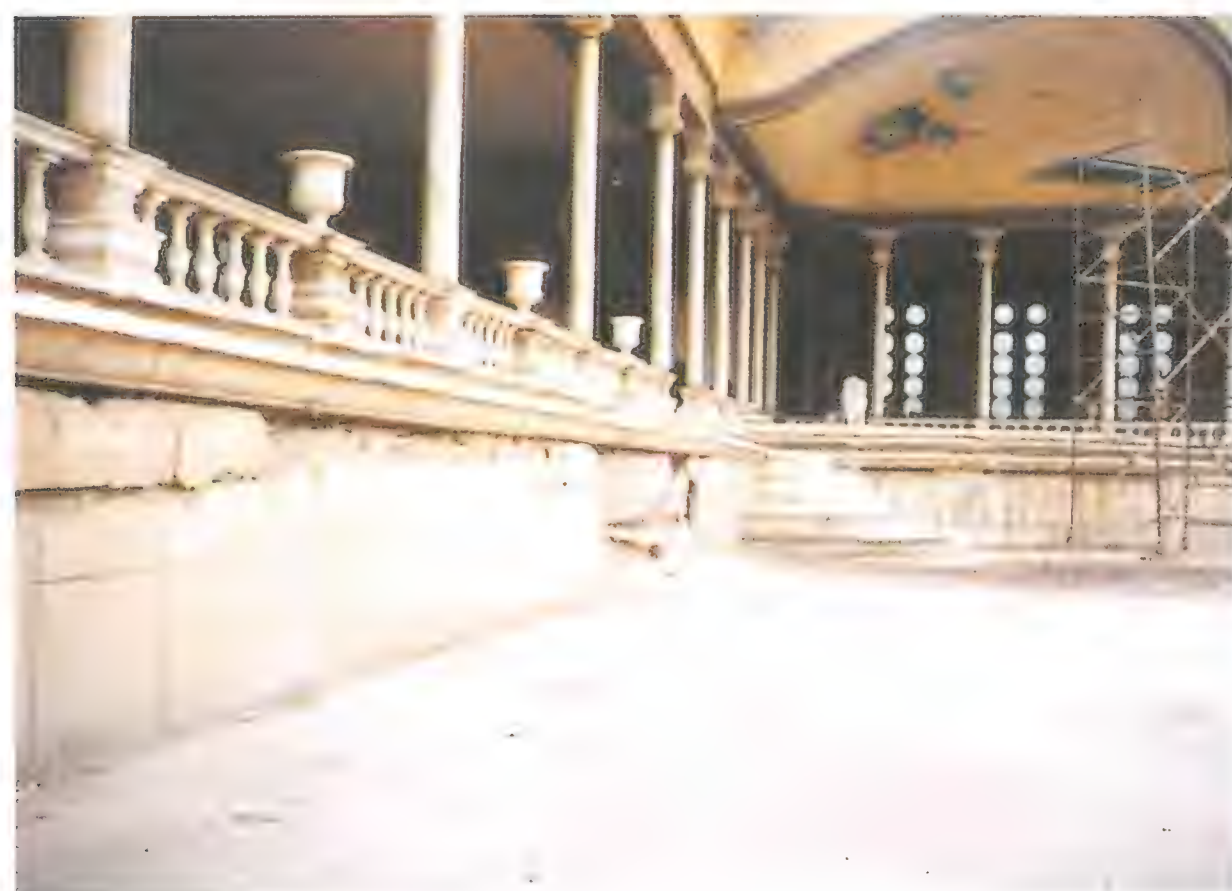
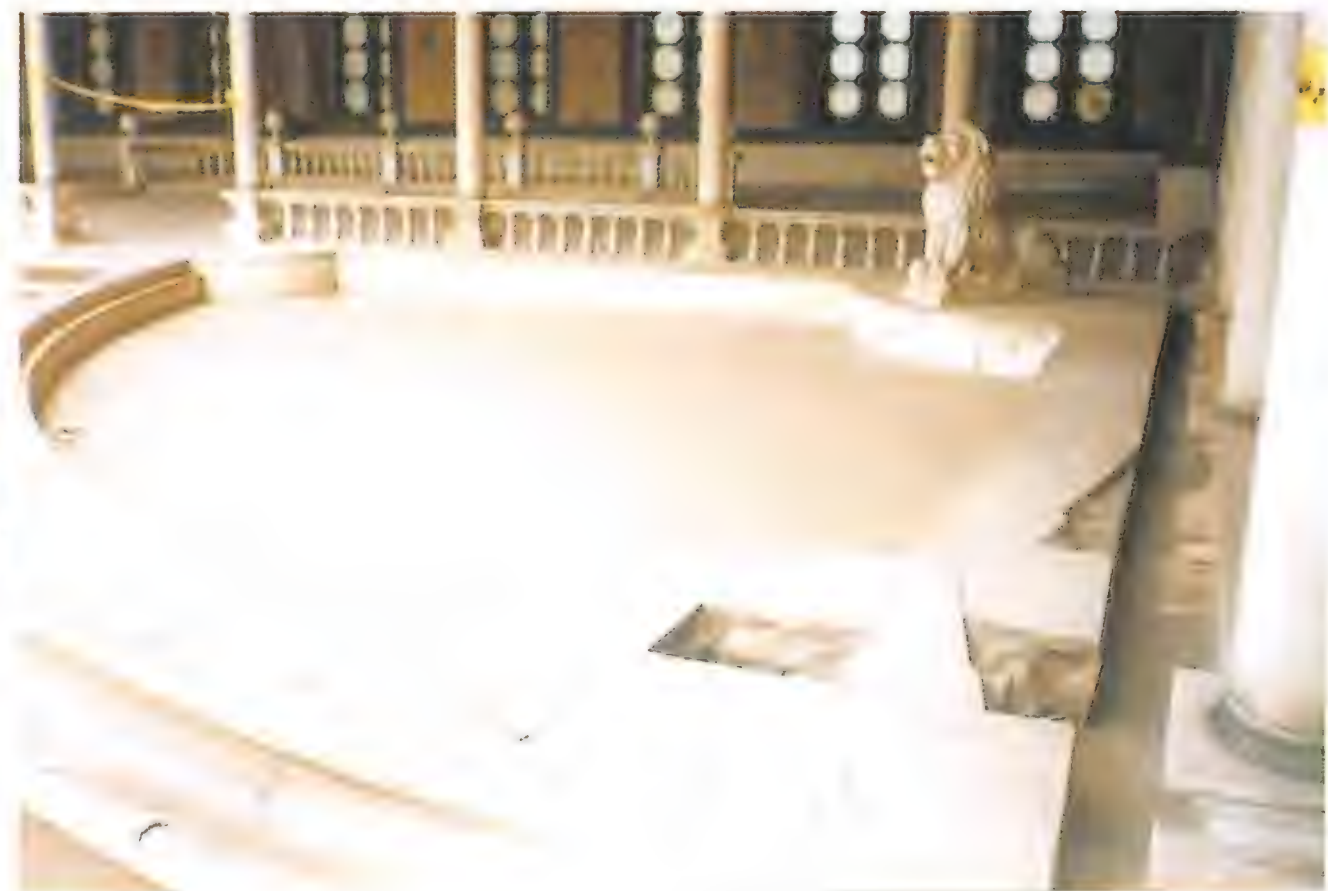
حالة الأعمال الرخامية للفسقية والحوائط الجانبية لحوضها
قبل البدء فى الترميم

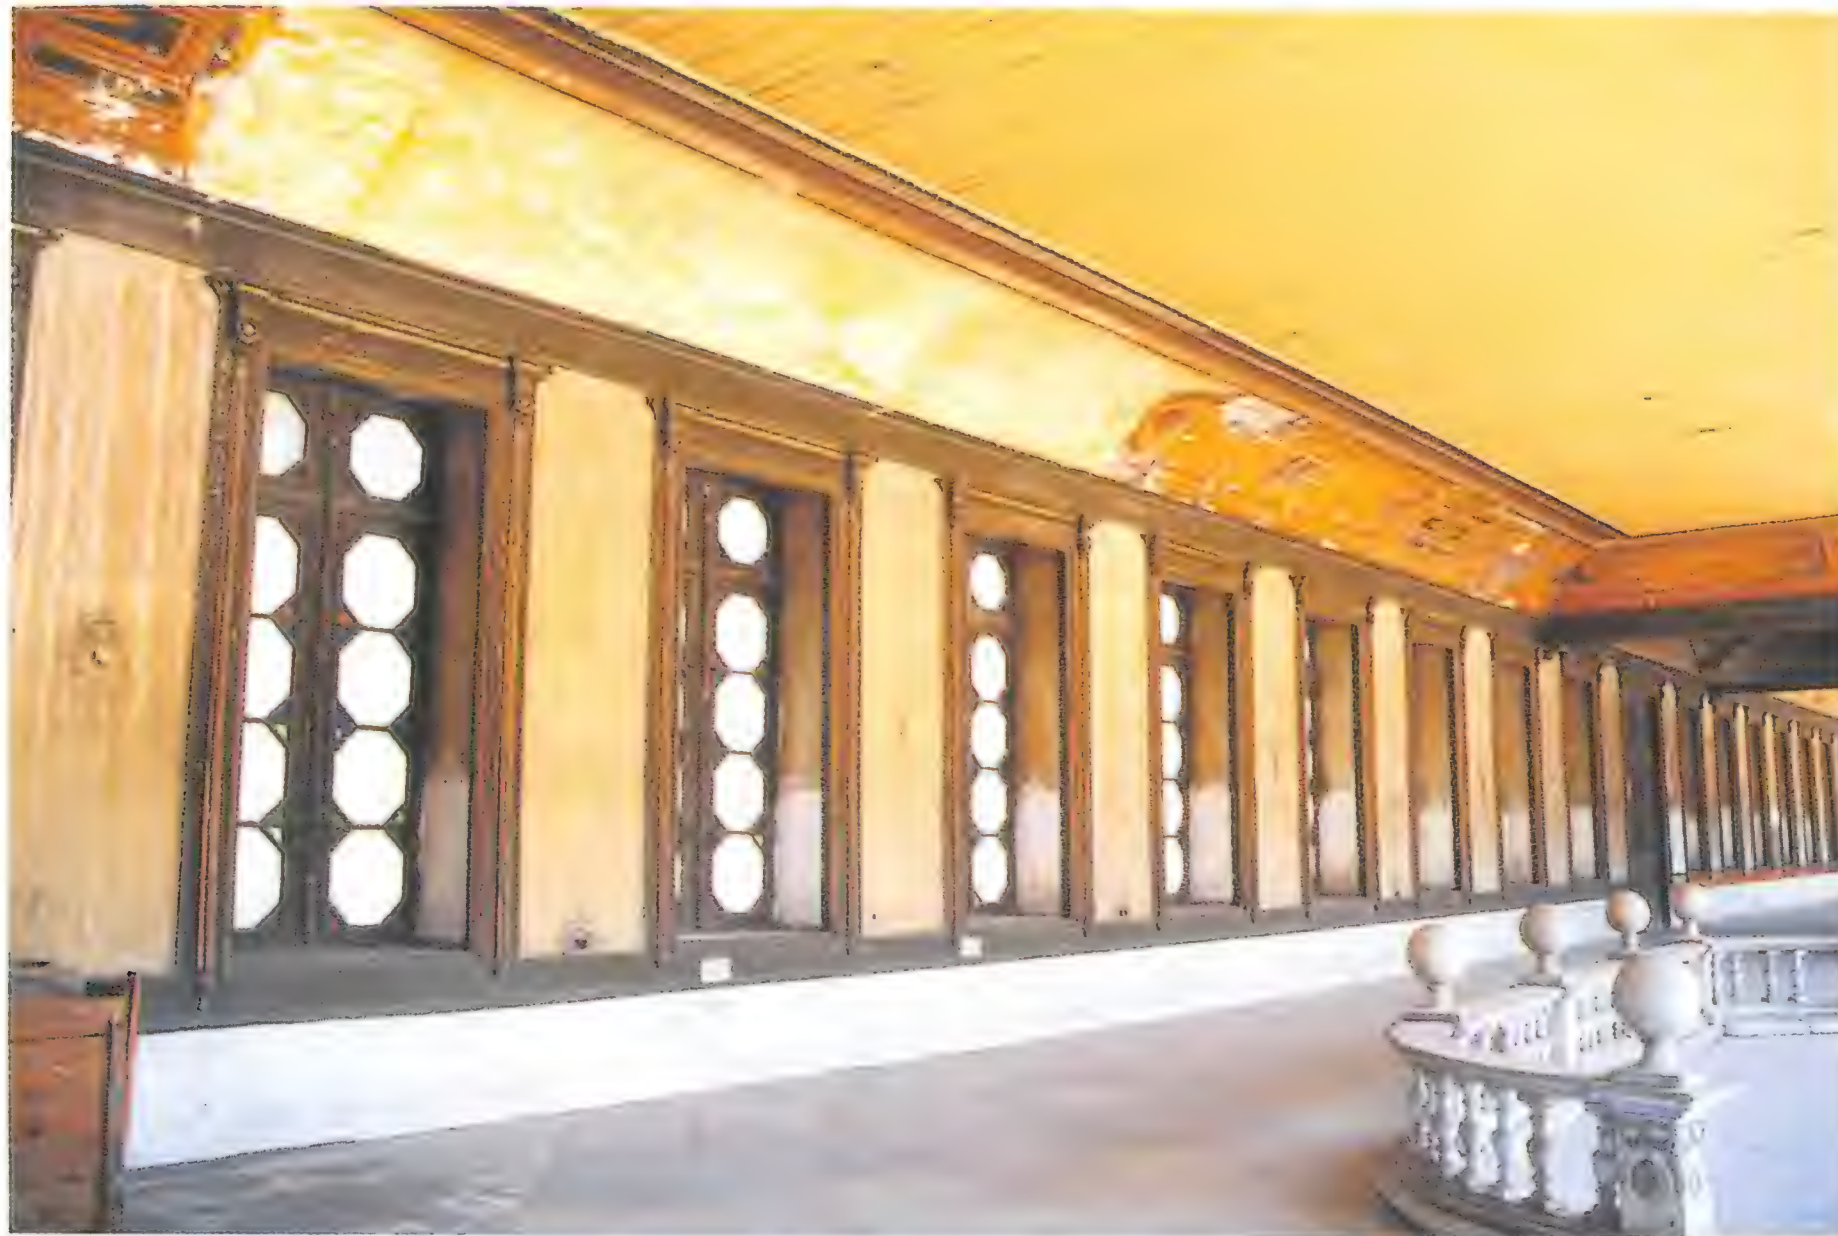
ولقد استخدمت المون الأسمنتية في عمل لياسة الأسطح وعزل الرطوبة والتي تشققت بفعل الحرارة وساعدت على تسرب مياه الأمطار داخل جدران السقف الخشبي، وذلك نتج عنه تحلل

الأخشاب بفعل الرطوبة وتآكل بعض العناصر الإنشائية الأساسية بالسقف والذي انعكس أيضاً على الزخارف والألوان نتيجة تسرب مياه الأمطار، كما أن الشبائيك الخشبية تدهورت نتيجة الإهمال وفقدت العديد من زجاجها كما طليت بمواد غير أثرية مما ساهم في تدهورها. ويذخر القصر بأعمال الرخام الرائعة من أرضيات وأعمدة وفسقية وأسود وكل تلك الأعمال تعاني من مشكلات الأملاح والتآكل في بعض أجزائها وانفصال أجزاء كثيرة منه علاوة على فقد العديد من البرامق الرخامية بالكوبستات وتدهور حالة الأعمدة به.

حالة التدهور بأخشاب جمالون السقف

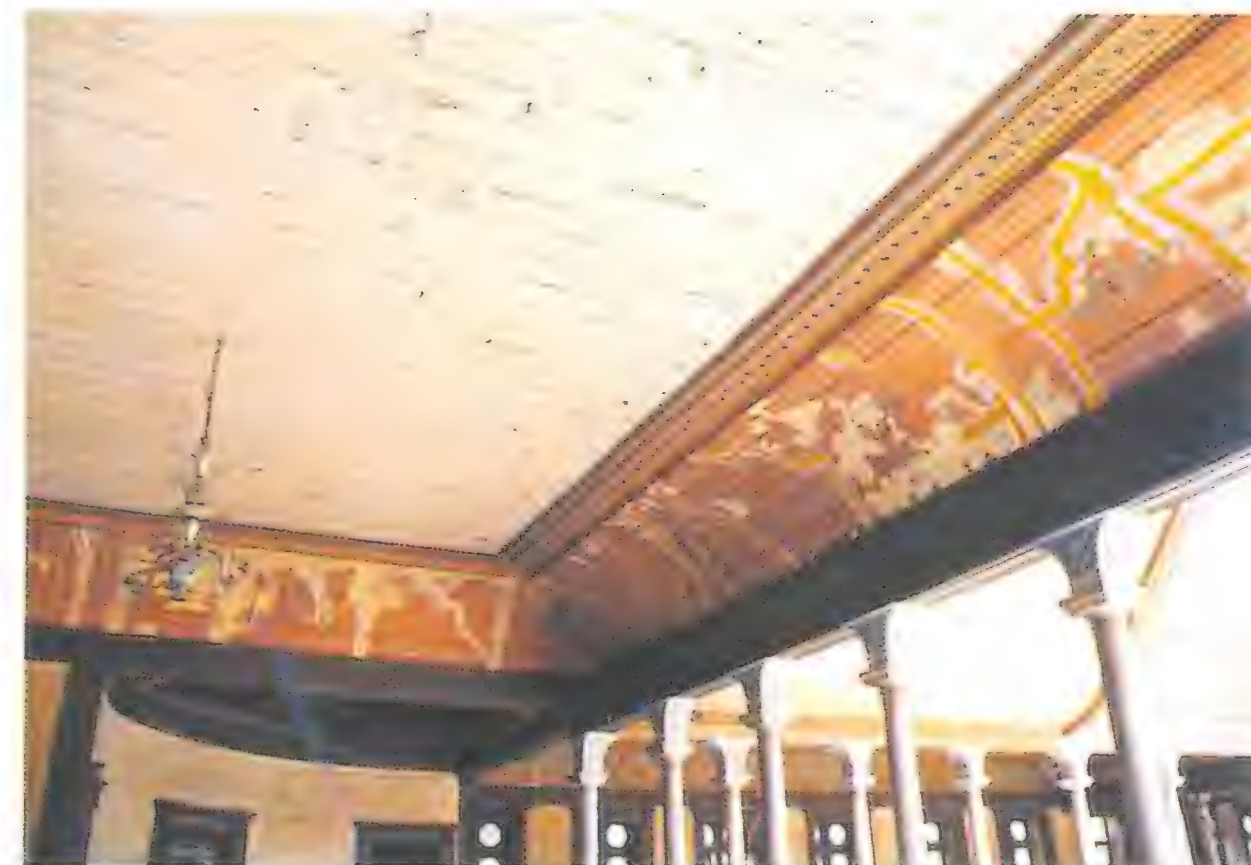
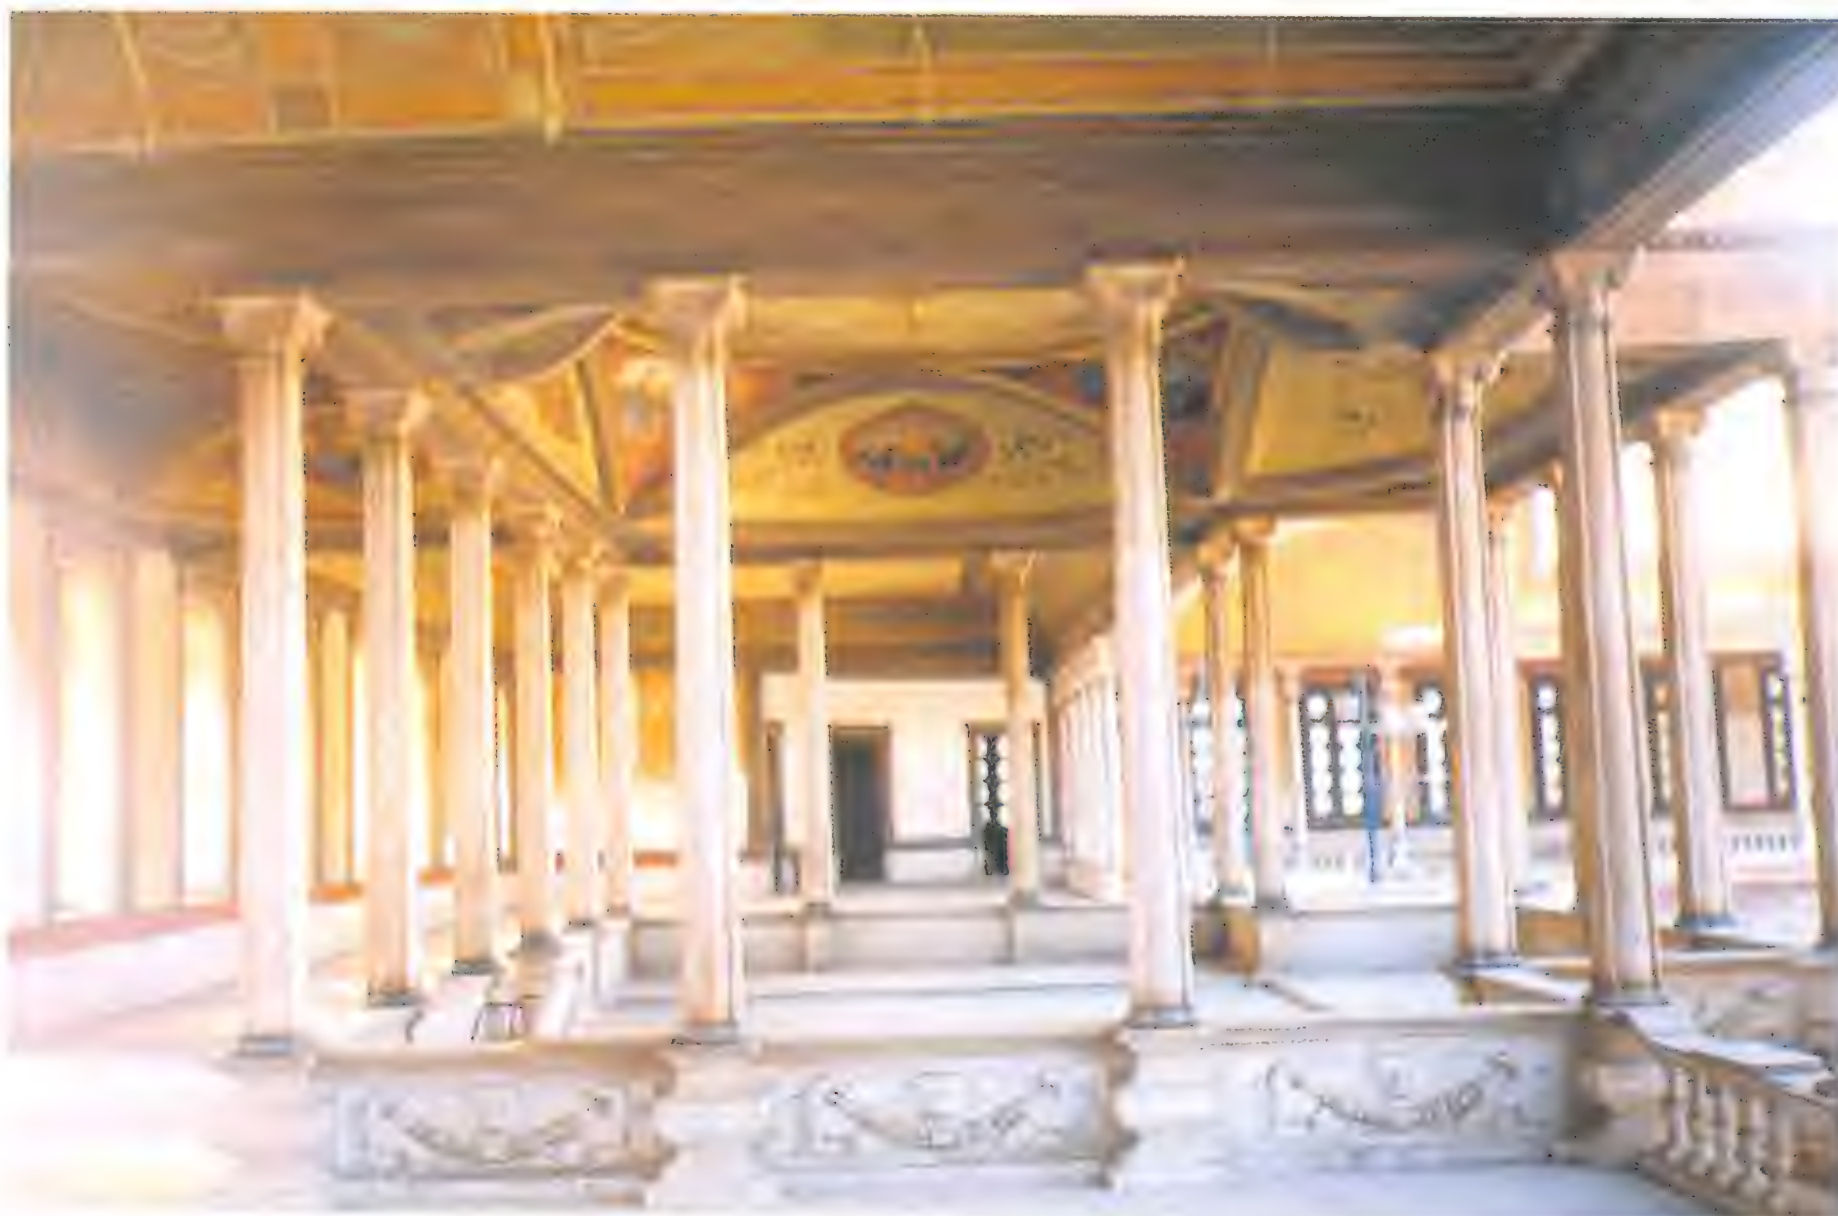
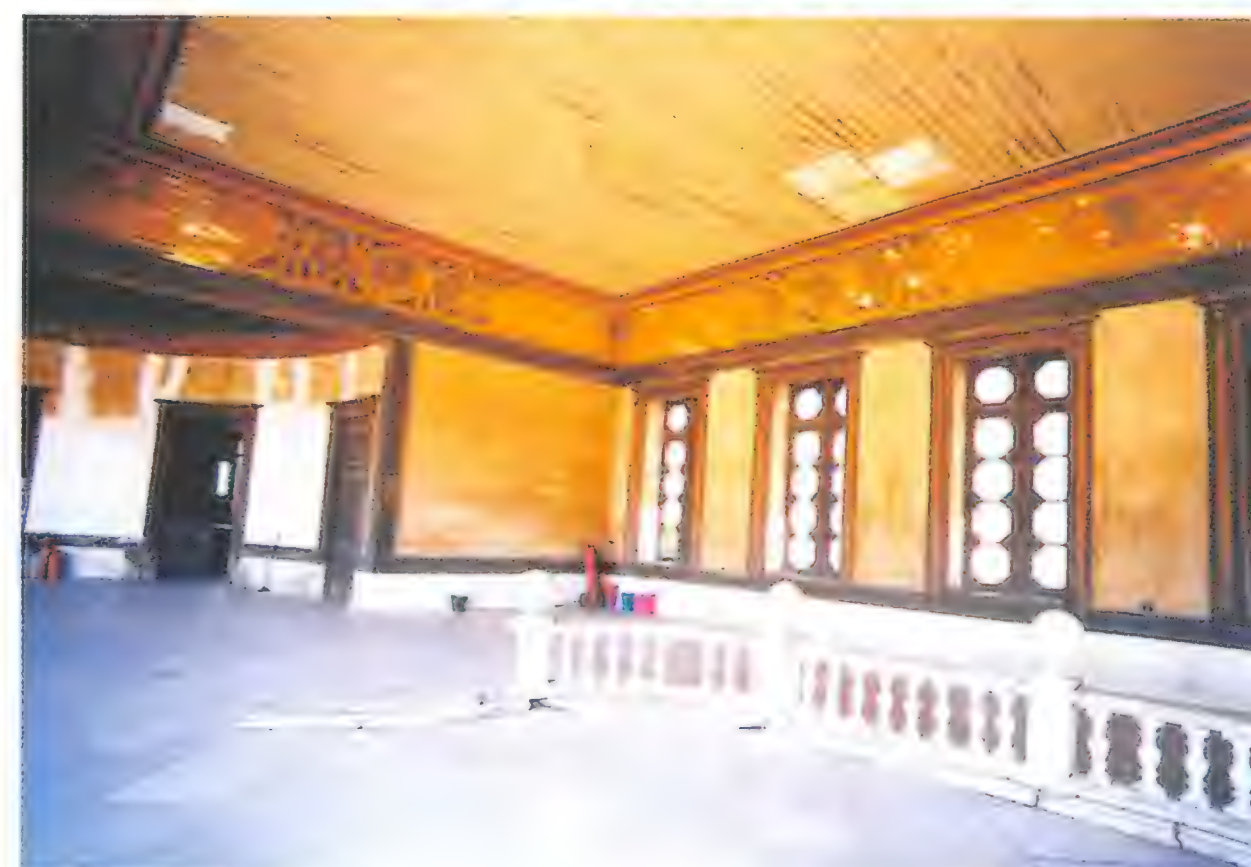
تدهور الأسقف بالأروقة وإندثار زخارفها

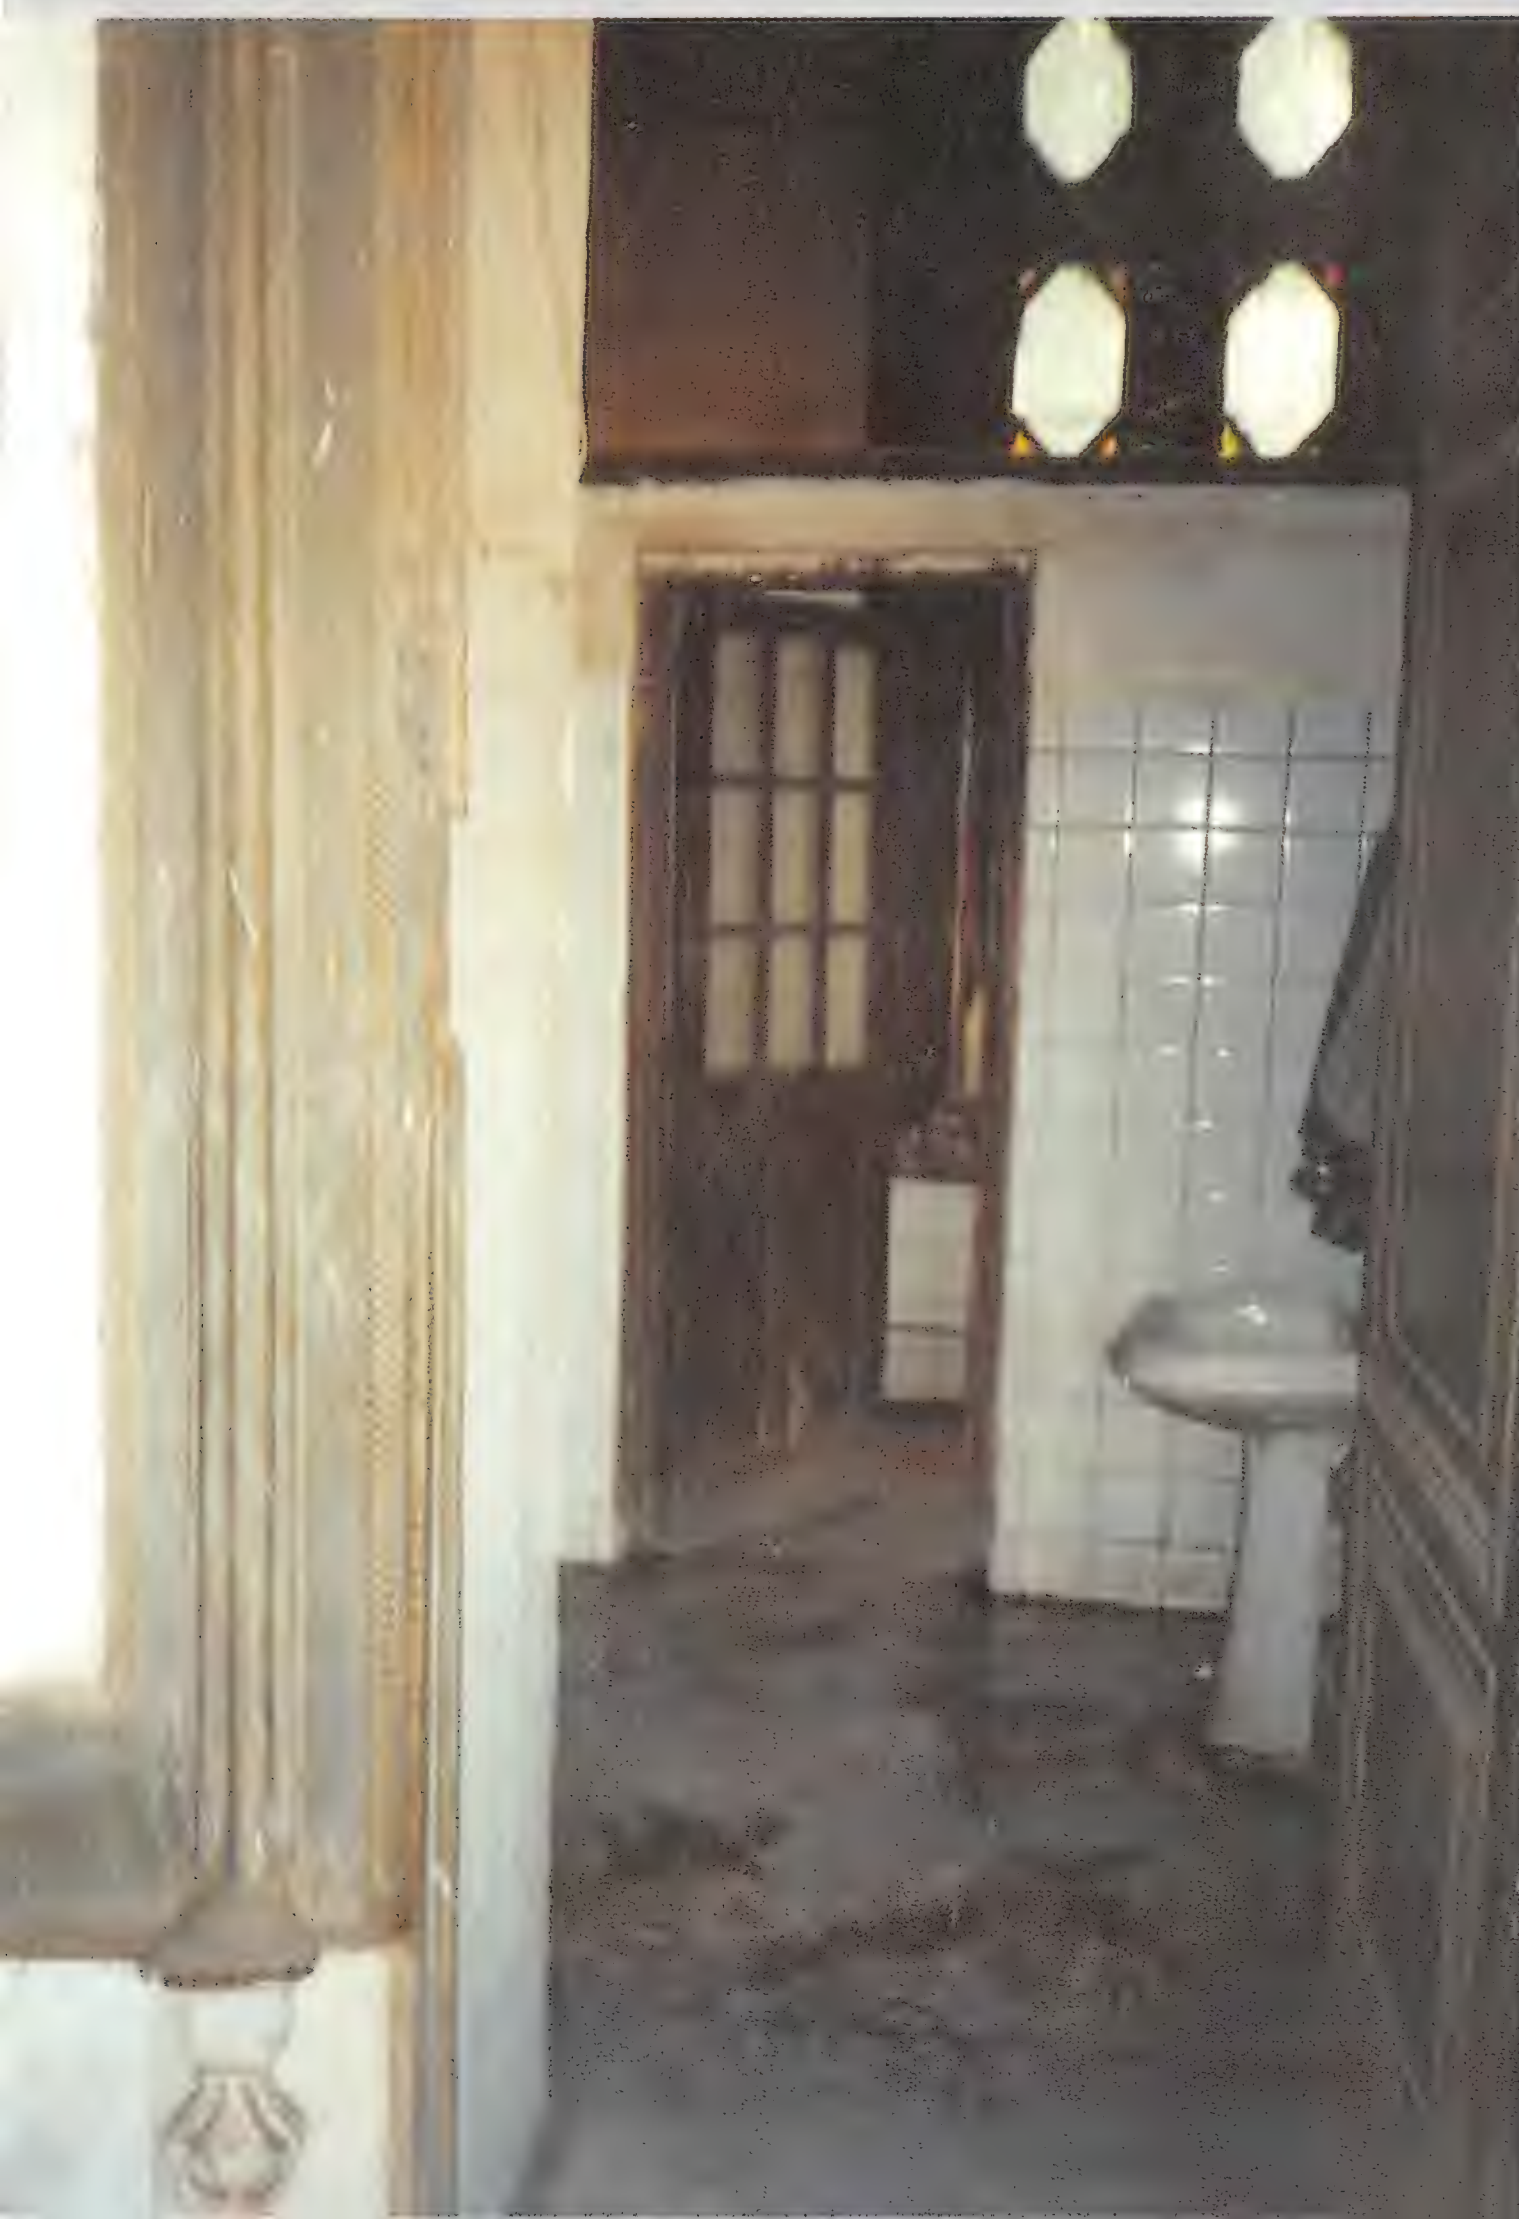
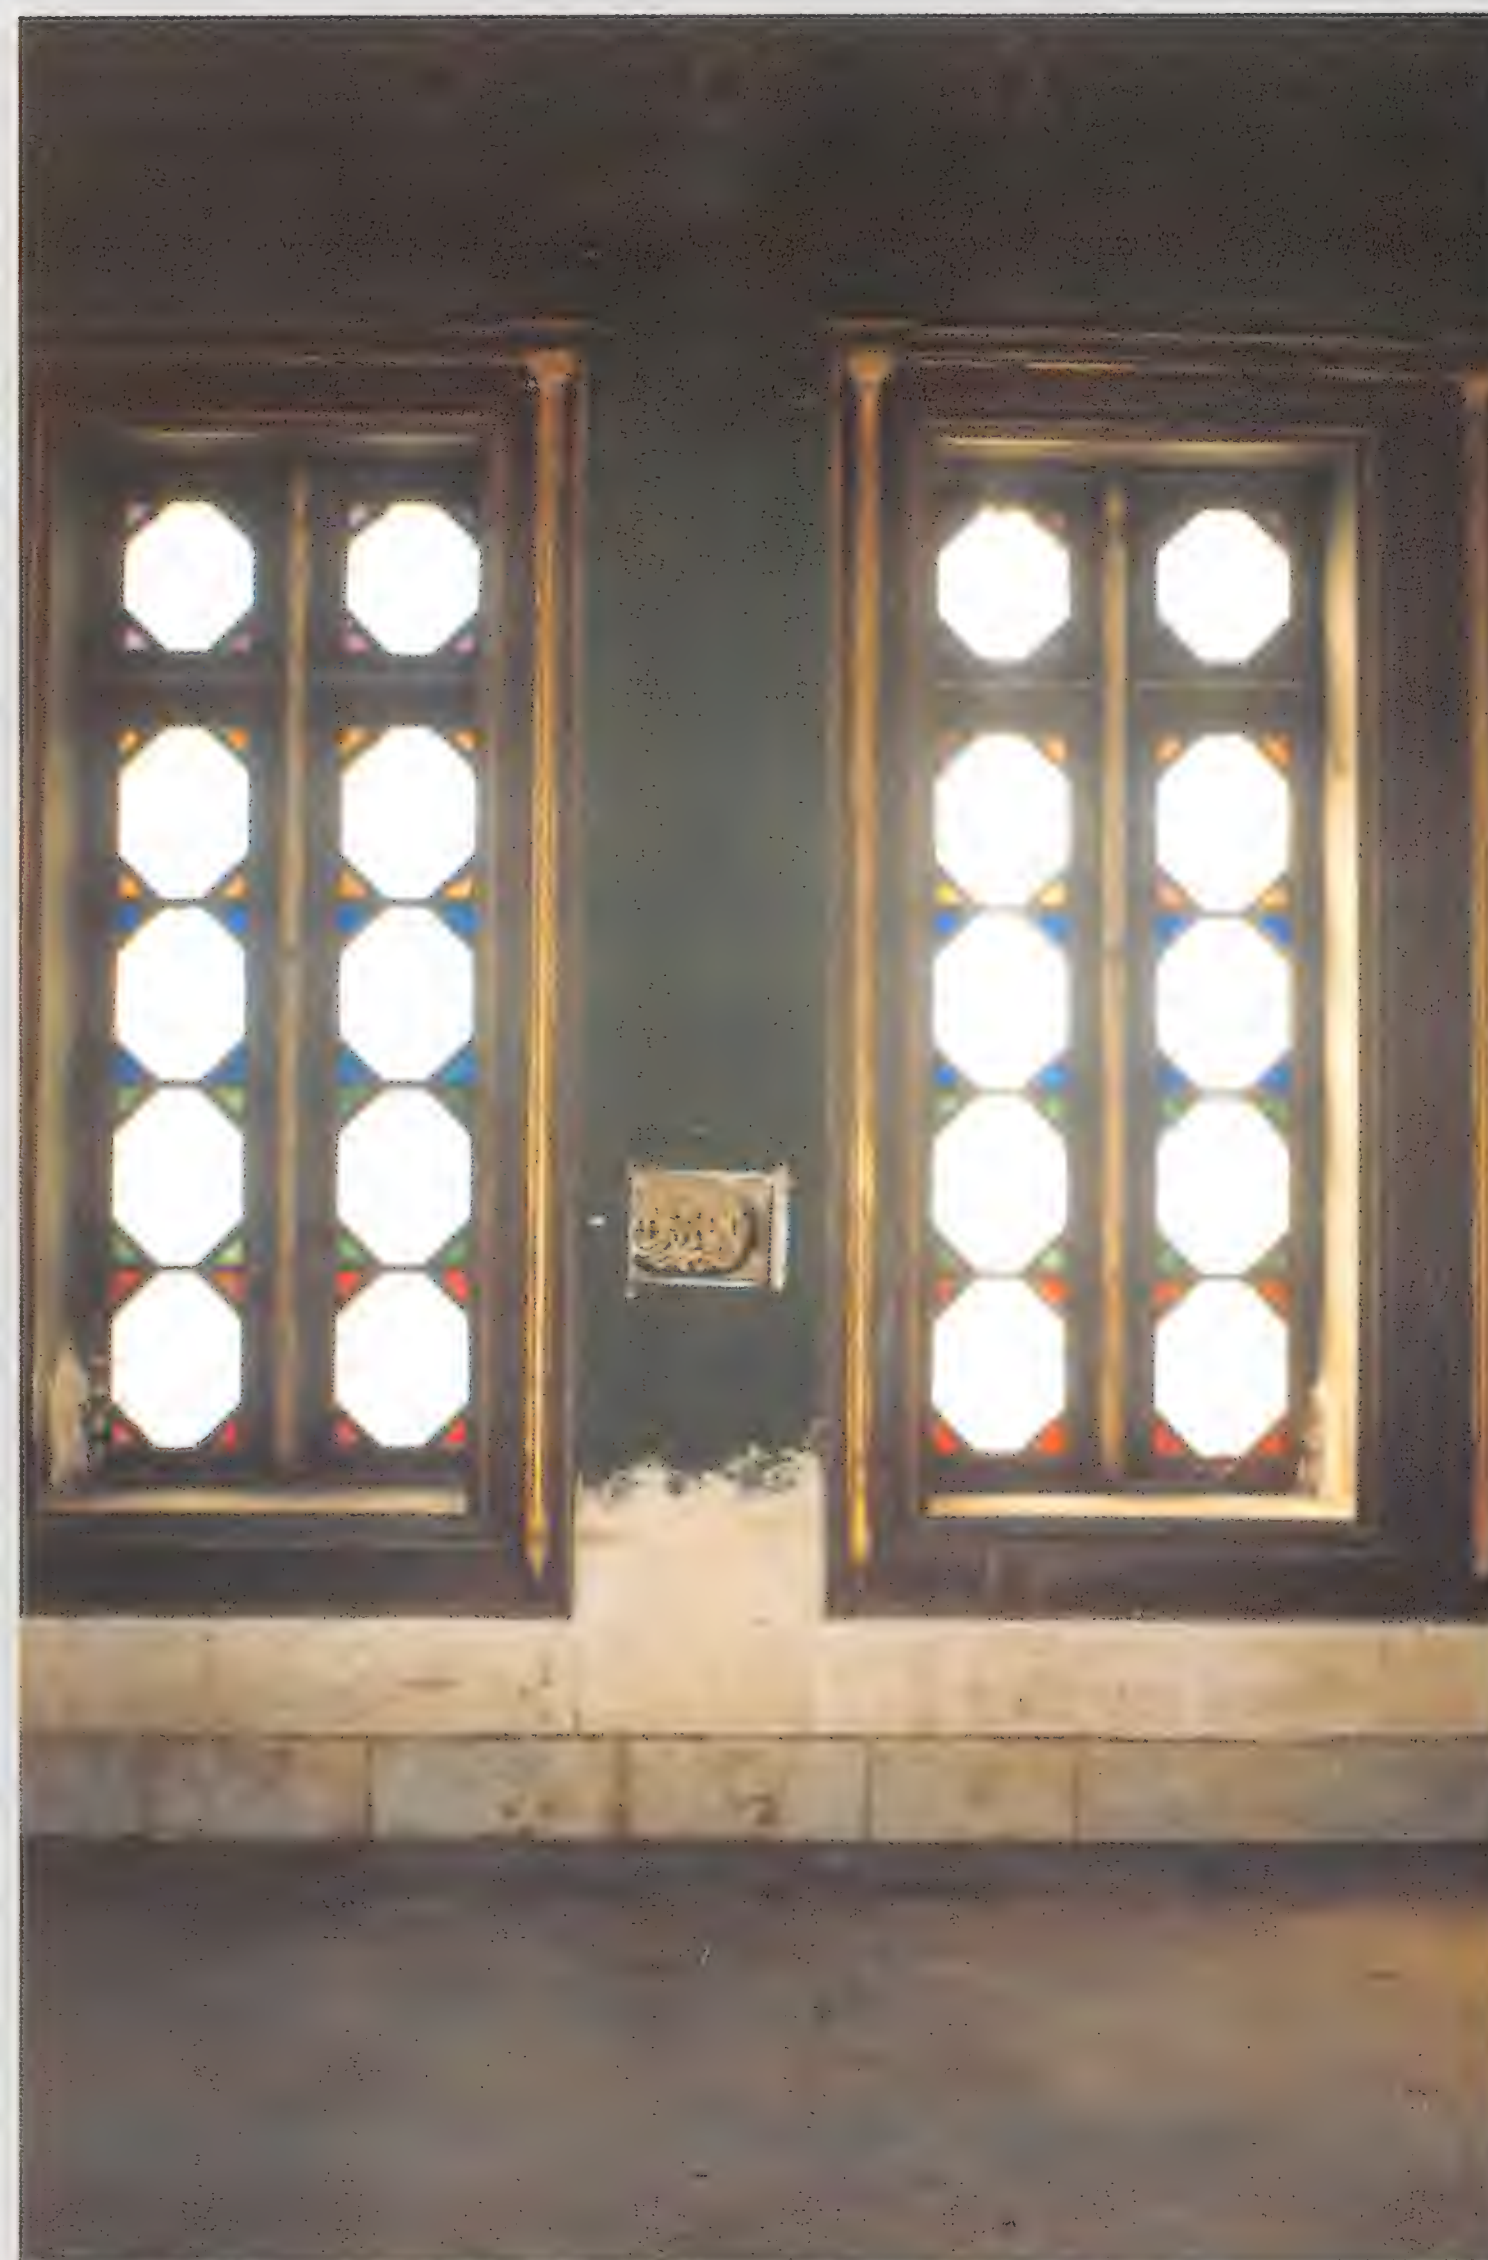
حالة شبابيك القصر من الداخل وفقدتها الزجاج وتدهور أخشابها - قبل الترميم
